**PROBLEMATIK**

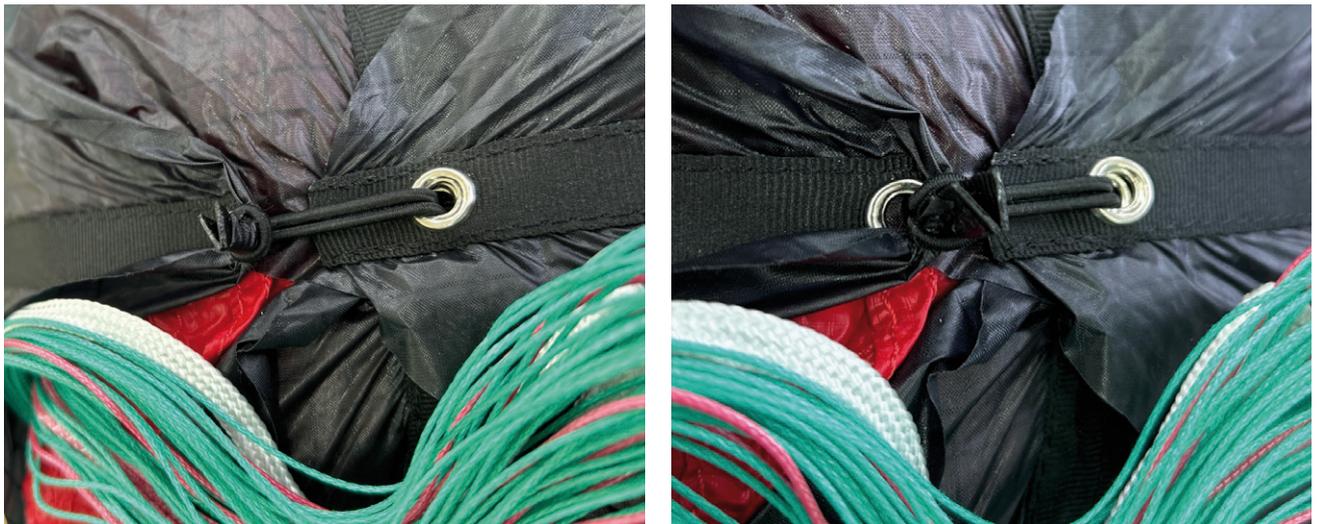
Bei einem simulierten Retterwurf einer TAPA X-ALPS (Größe 105) wurde ein kleines Stück des Stoffs des Innencontainers von den Fangleinen erfasst. Das Stück Stoff wurde dabei, wie auf dem Bild rechts ersichtlich, in den elastischen Leinen-Loop gezogen. Der Innencontainer war nun trotz gelöstem Fangleinen-Paket von dem Stoffstück selbst blockiert und blieb verschlossen.

skywalk hat dieses Szenario umgehend und umfassend geprüft. Die Ursache hierfür könnte ein Packfehler gewesen sein. Trotzdem hat sich skywalk für die Veröffentlichung einer Sicherheitsmitteilung entschieden, um jegliches Risiko für die Piloten auszuschließen.

Der Innencontainer kann schnell und einfach überarbeitet werden. Der Stoffüberstand an allen 4 Blättern des Innencontainers wird um 5 mm nach der Öse entfernt. Dazu stehen Dir als Kunde mehrere Lösungswege zur Auswahl:
