Bei einem sehr stark genutzten POISON X-ALPS, Baujahr Mai 2016, kam es während des Fluges an einer Düne zu einem Riss der Vernähung einer Leine am Tragegurt – siehe Bild.

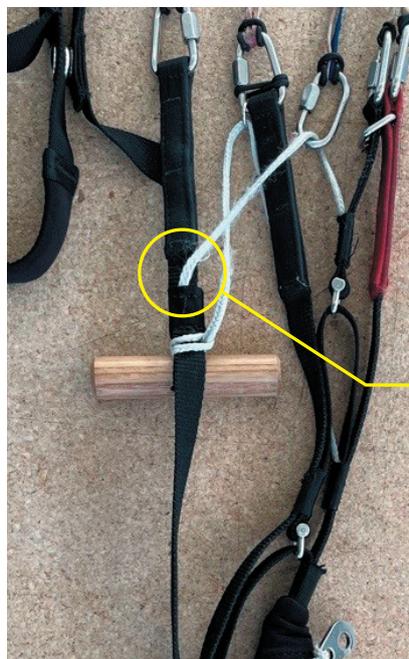
Leine
regulär vernäht

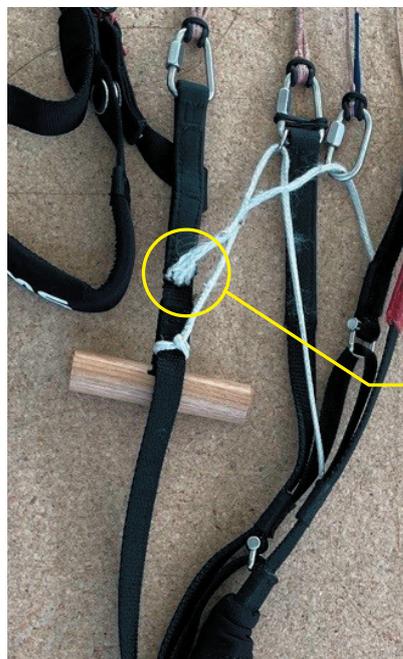
Leine
abgerissen

Auf dieser Dyneemalleine hängen der Stabilo und die äußere B-Stammleine. Der Pilot konnte den Schirm sicher landen.

Eine Analyse des sehr stark gebrauchten Fluggerätes (Trainingsgerät bei verschiedenen X-ALPS Piloten) ergab: Die Vernähung der betreffenden Leine am Tragegurt kann, bei extrem intensiver Nutzung und entsprechender Belastung, ausgekämmt werden und dann die notwendige Last nicht mehr halten.

skywalk trifft daher in Übereinstimmung mit dem DHV folgende Maßnahme: Piloten, die einen POISON X-ALPS mit mehr als 300 Flugstunden, oder/und sehr starker Groundhandling-Nutzung fliegen, sollen ihren Gleitschirm bitte zur Überprüfung direkt an skywalk schicken oder zu ihrem jeweiligen Landes-Importeur.

Die Festigkeit der Vernähung wird dort geprüft und bei zu geringem Wert kostenlos Instand gesetzt.
